JEWEL OF  
BELSŐVÁROS  
Saint Roch Church  
Csongrád

**JEWEL OF  
BELSŐVÁROS**  
Saint Roch Church  
Csongrád

Csongrád–Szeged  
2016

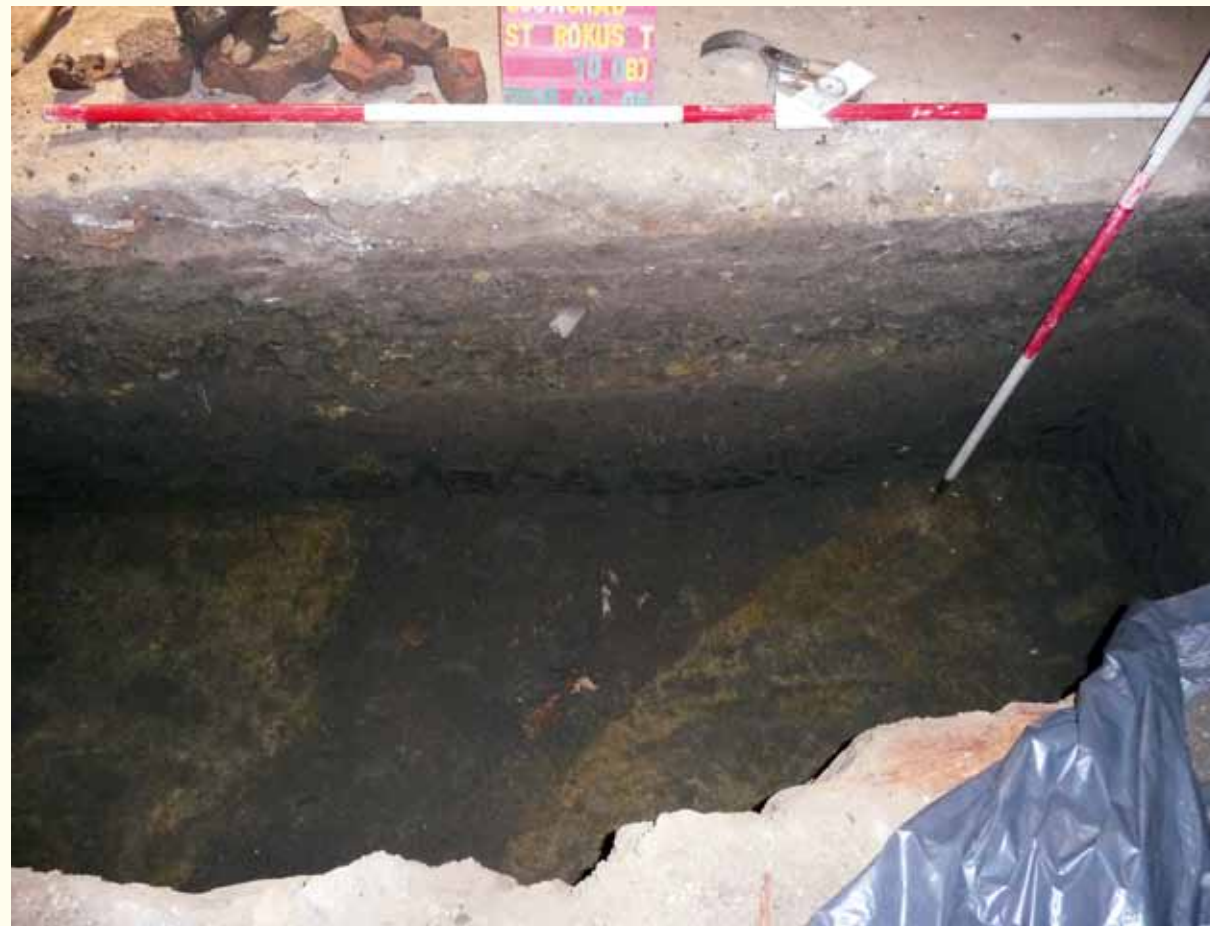
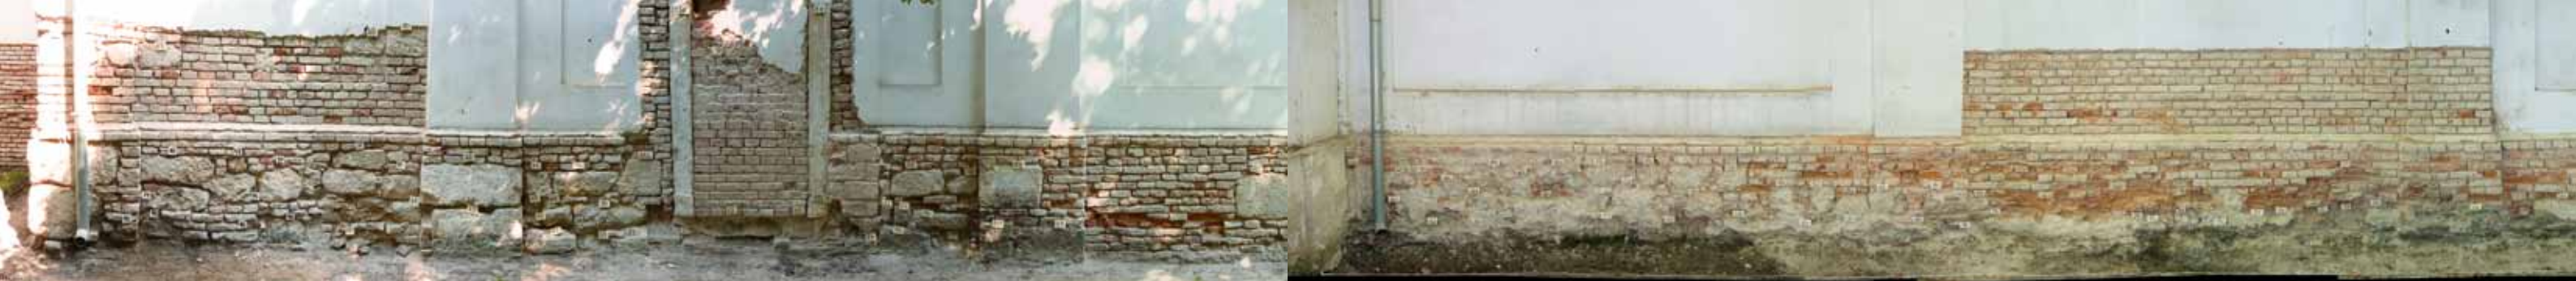
Az alaptest viszonylag kicsi; az építési járósínhez képest körülbelül egy méter mélyen, stabilan a fagyhatár alatt futott az alsó síkja, és alig egy méter széles volt. Ahol a sárga altalaj mélyebb volt, ott értelemszerűen magasabbra falazták, hogy a lábazat megépítése nagyjából azonos szintről indulhasson. Építőanyaga zömmel bontott, kisebb-nagyobb faragott vagy tört mészkőtömbből<sup>9</sup> és változatos bontott, vagy égetett új téglából áll. A templom alapozásában többségben voltak a kézzel vetett téglák. Az alapozásra jellemző, hogy az alsó sorban és a sarkoknál na-

gyobb, szabályosabb köveket, olykor kvádereket használtak, majd az eltérő méretű kövek között a kiegyenlítést és a kötést téglák és falazó habarcs segítségével biztosították. Az alaptestben körülbelül két méterenként megszakítások voltak oly módon, hogy a téglákat a két méteres szakaszok végén és kezdetén nem rakták kötésbe. Hasonlóan jártak el a lábazatban is, de az alap és a lábazat két méteres tömbhatárai többnyire nem estek egybe. Az épület mozgása így kevesebb kárt okozhatott a falakban és a földében, és viszonylag rugalmasan közvetítette az alapozás az erőhatásokat a talaj felé. A kövek egyértelműen, de a téglák jelentős része is bontott, másodlagosan felhasznált, gyakran töredékes volt, származási helyüket nem tudtuk beazonosítani. Az alapozás habarcsa sárgásszürke színű, kemény, magas mésztartalmú;

középkori építőmesteri hagyományokat követ, de nem középkori. Az alapárookban „úsztatottan” falaztak, de az általánoshoz képest szűkebben használták a tartós, kemény habarcsot.

A szintezési adatokat értékelve azt tapasztaltuk, hogy a templom alapozásának alsó síkján 33 centiméter különbség mutatkozott az északi és déli oldal között. Ebből az alaptest felső síkjáig 20 centimétert „ledolgoztak”. A lábazat felső síkján viszont már csak 12 centiméter volt a két oldal között különbség; ezt a falazat párkányáig kellett az építőknek kiegyenlíteniük.<sup>10</sup> Érdekesség az is, hogy a hajó északi oldalán a lábazatot és a falazatot az alaptest külső, míg a déli oldalon a belső szélére terhelték.

The foundation wall is relatively small, its lower level ran around one metre deep related to the construction ground level, well under the frost line. Its greatest width was one metre, though at the parts where the yellow subsoil was deeper, it was naturally walled higher, so that the construction of the footing could start from more or less the same level. Its material consisted mainly of demolished, large and small carved or broken limestone blocks<sup>9</sup> and different demolished or burned new bricks. These handmade bricks made up the majority of the ones composing the foundation of the church. It is characteristic, that in the lower row and at the corners, larger and more regular stones, sometimes ash-lars were used. Then bricks and masonry mortar provided the alignment and bonding between stones of different size. The wall was interrupted at a distance of around two metres: bricks were not bonded at the end and the beginning of the two-metre-long sections. The same method was used with the footing, but the two-metre block borders of the foundation and of the footing usually did not coincide, so the drift of the building caused less harm in the walls and the roof, and the foundation directed the forces exerted towards the soil relatively flexibly. Stones were certainly reused from earlier demolitions, but most of the bricks also came from earlier building and had been reused, frequently there were fragmentary pieces of unknown origin. The mortar of the foundation was yellowish-grey, hard, of high lime content, following mediaeval masonry traditions, but was not mediaeval. In the foundation trench, the masonry was “floated”, but compared to the general practice, durable, hard mortar was less used.

Evaluating the levelling data, we see that at the lower level of the church foundation, there was a 33 cm difference between the northern and southern side, from which 20 cm were adjusted until the upper level of the wall. However, at the upper level of the footing there was only 12 cm difference between the two sides; the builders had to adjust it up to the shoulder of the wall.<sup>10</sup> It is also a special feature that in the northern side of the nave, the footing and wallwork was loaded on the exterior edge of the wall, and on the southern part onto the interior edge.

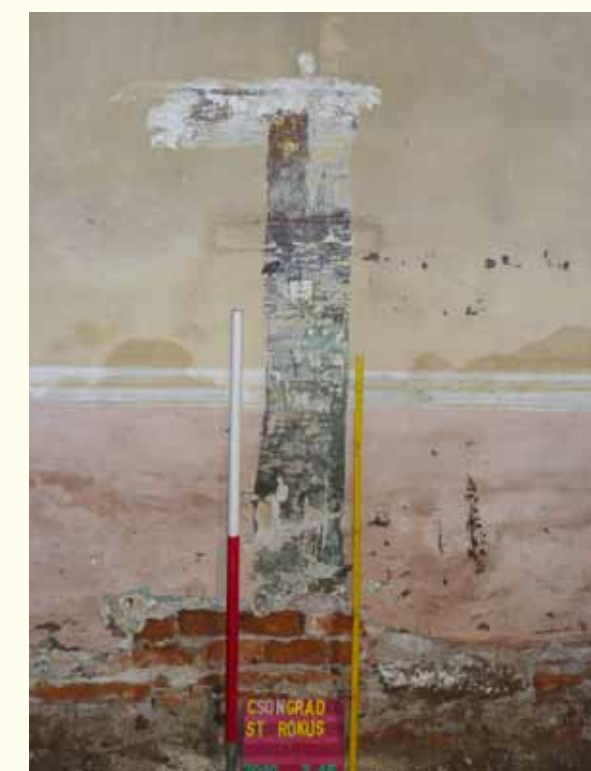
The foundation of the sacristy runs on 82.49 MbF level. That means that the wall, taking into consideration the exterior construction ground surface, is about 60 cm, not reaching the frost line, its foundation mortar is solid. It seems that similarly to the foundation of the church, the foundation of the sacristy also carried the mass of this building part, transmitting well the burden to the soil. The wall stands on a trampled black marshy subsoil, so it has to be well protected from

water. Macroscopically, the wall of the sacristy and the nave are very similar.
